# ТЕХНИЧЕСКИЙ ОТЧЕТ

## О проведении обследования технического состояния

Кровля МКД, находящегося по адресу:

**г. Смоленск, ул. 25 Сентября, д. 30Б**

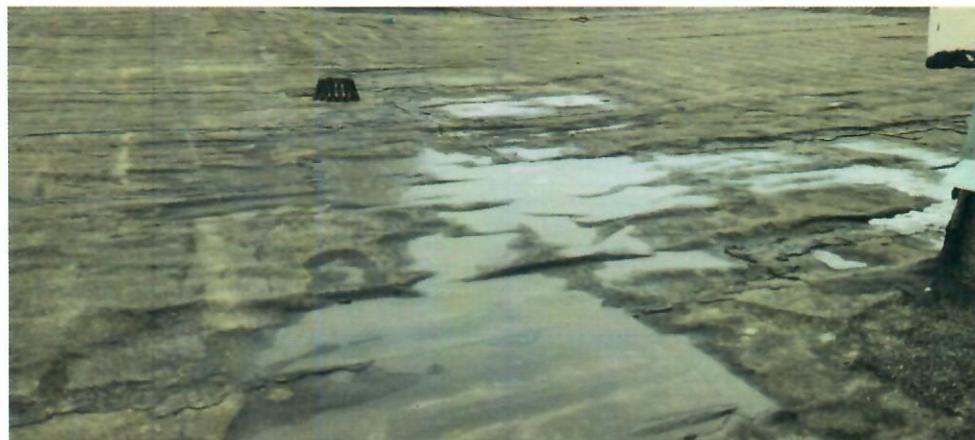
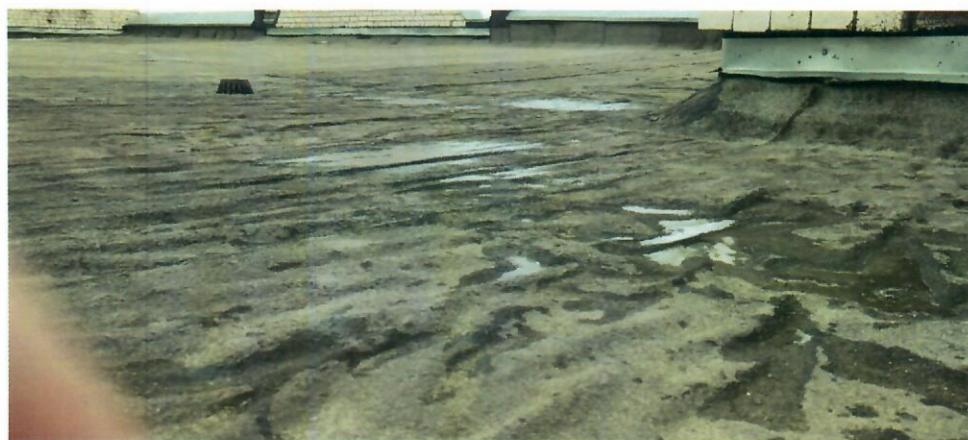
1. Образование зон застоя воды:

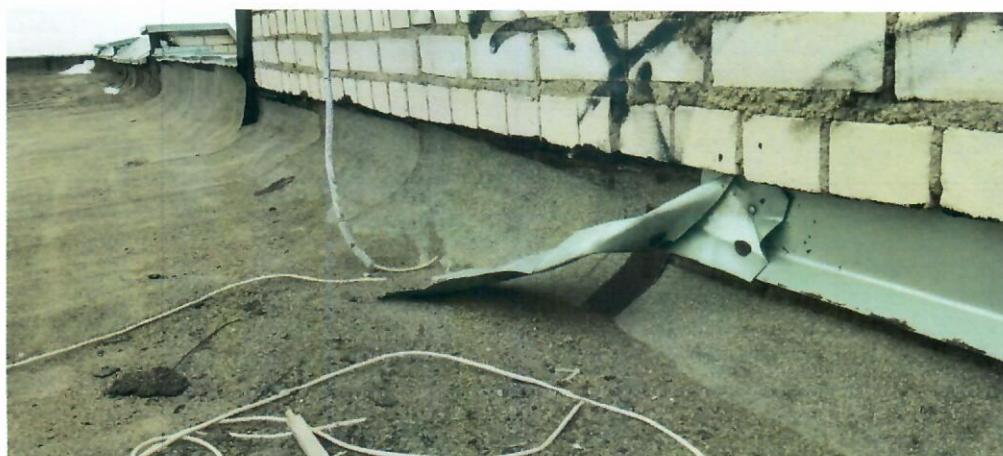
2. Отсутствие правильного крепления кровельного покрытия на вертикальной поверхности (реек, фартуков, перфолент):

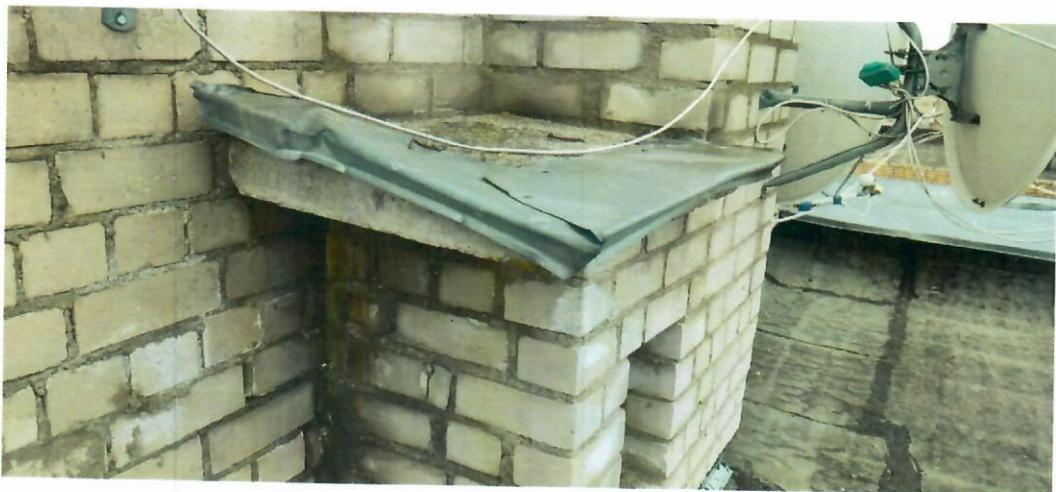
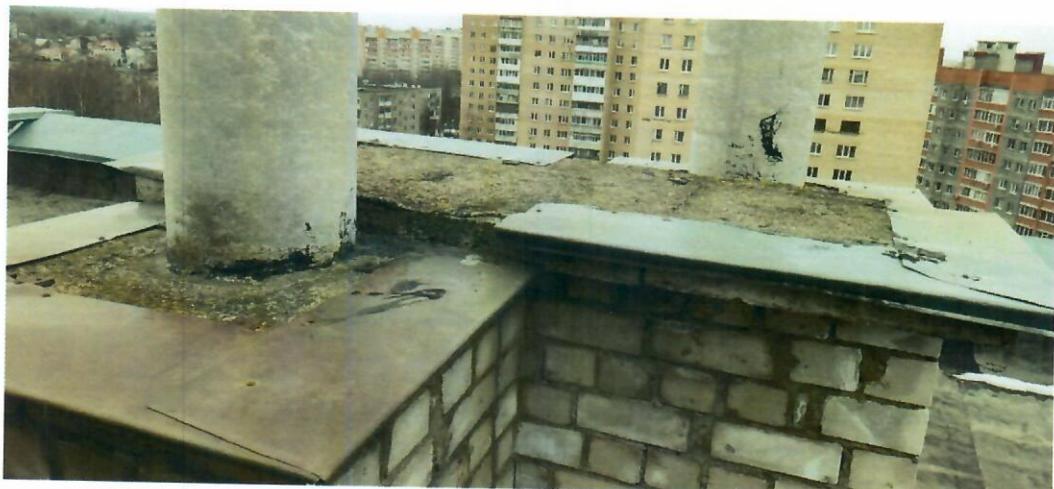
3. Отсутствие гидроизоляции вентиляционных шахт:

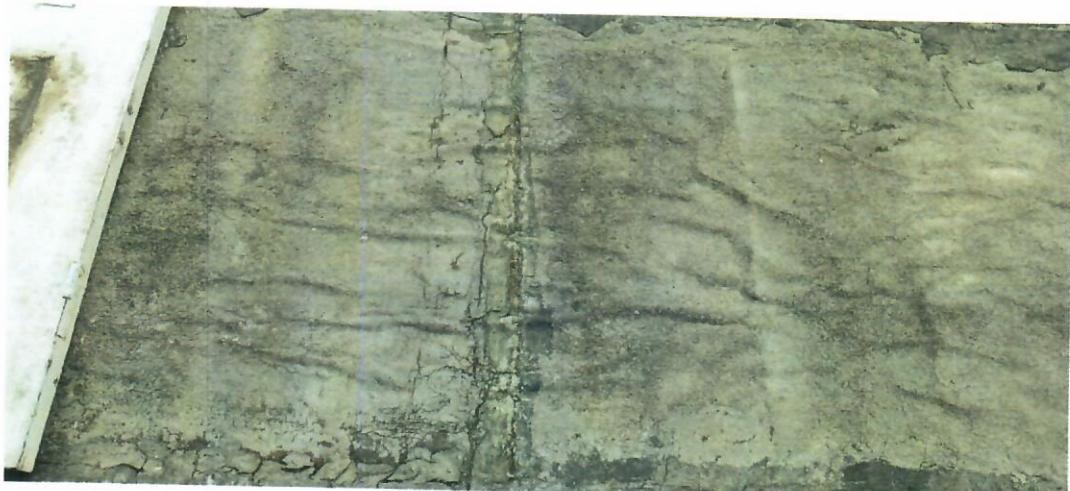
4. Многочисленные трещины кровельного ковра в результате отсутствия демонтажа разрушенной старой кровли и полного высушивания утеплителя перед ремонтом кровли изоляционным материалом с такими же деформационными характеристиками, как и предыдущий:

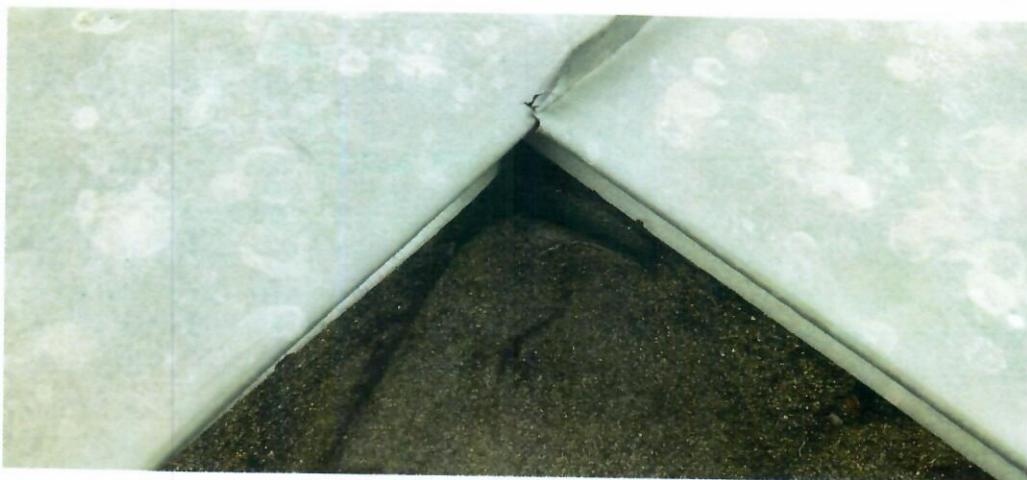
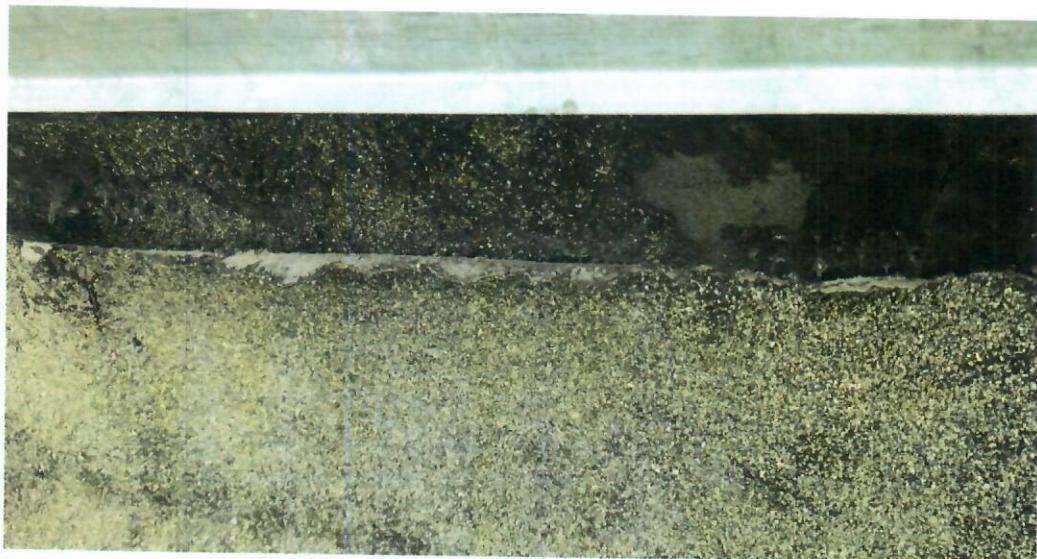
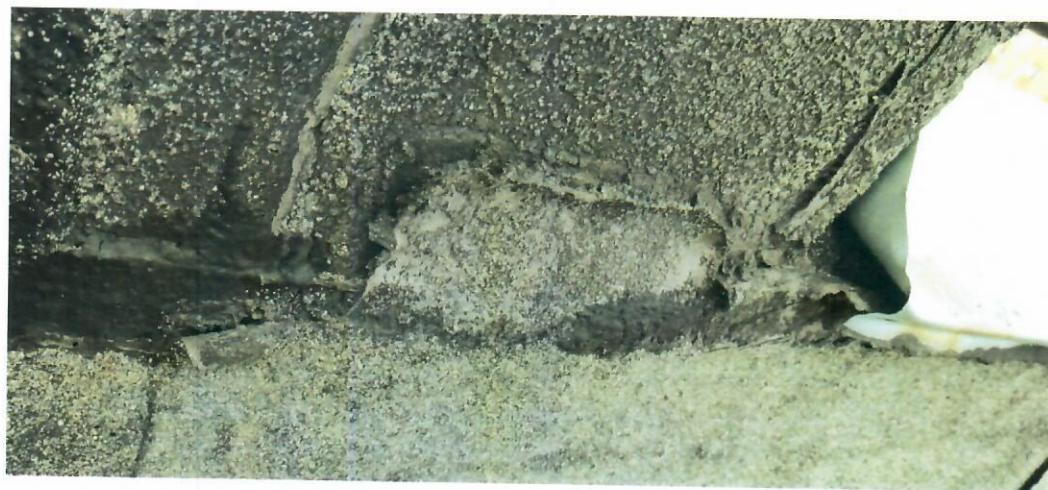
5. Многочисленные отслоения и сползания кровельных материалов от вертикальных поверхностей:
